## 소형어선과 교량의 야간 충돌사고 분석 및 개선 방안

### A Study on Analysis and Improvement Measures for Nighttime Collision Accidents between Small Fishing Vessels and Bridge

#### Abstract

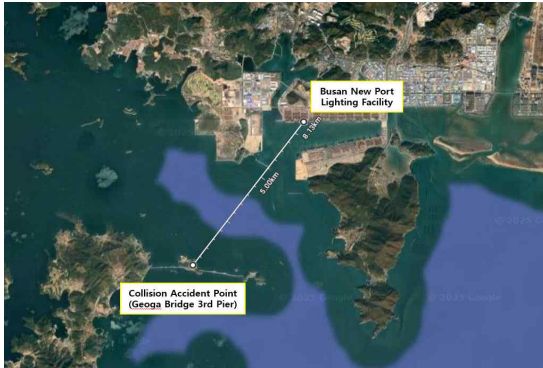
[Fig. 2] Distance between the accident point and the nearby port.

사고 사례(Case 6) 또한 2021년 10월경 거가대교 ‘저도’ 부근에서 부산 방향 3번째 교각과 실제로 충돌한 사고이다. 당시 사고 발생 시점의 인터뷰를 요약하면 사고 당시 해상 상황은 ‘맑음’이었으며, 야간 운항 조건에 따른 안전을 고려하여 선속을 5노트 이하로 충분히 저감하여 항해하였다. 그러나 전방에 교각이 있음을 충분히 인식한 상태에서 교량으로 접근하였음에도 인근 교각등의 위치를 육안으로 찾다가 충돌이 발생한 사고라 할 수 있다. 이는 당시의 충돌 원인 및 상황을 재구성하면 교각등의 밝기보다 육안으로 인식되는 주변 신항만 가로등이 훨씬 더 밝은 조도를 보였기 때문에 항해자 입장에서 시인성이 현저히 떨어지고 교각등의 크기나 구분도 어려워 인식 혼동이 발생한 것이 가장 큰 원인으로 체감되었다.

그러나 [Fig. 2]에서 알 수 있듯이 실제 당시 충돌지점과 신항만까지는 약 8km 이상으로 떨어져 있었음에도 불구하고 신항만에서 비춰지는 조명등이 더욱 밝게 느껴져 근거리의 교각등을 항해자가 육안으로 구분하기 어려웠다는 의견이다.

이는 기존 규정을 준수한 교각등도 주변 환경을 고려하여 빛의 조도를 좀 더 크게 증가하거나 교각등 크기, 등질의 명확한 구분 등 다양하게 개선할 필요가 충분히 있다는 것을 시사한다.

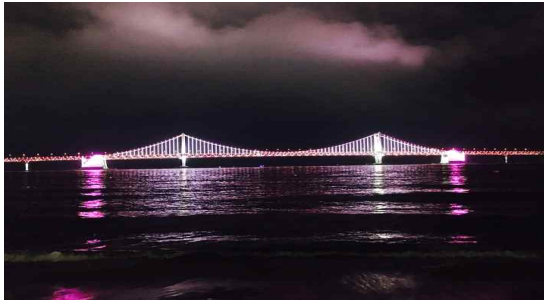
(a) Gwangan Bridge

부산 광안대교(a)의 경우 주변 환경이 비교적 양호하고 교량 조명에 의해 야간에도 교각 구분

이 매우 쉽게 식별되는 것을 알 수 있다.

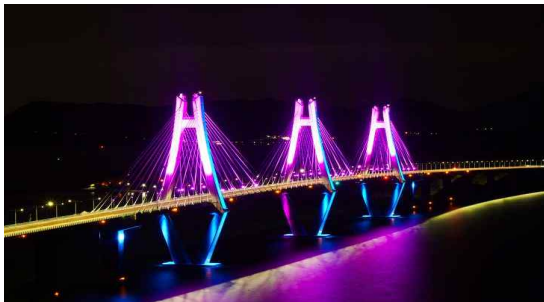
(b) Geoga Bridge

거가대교(b)의 경우에도 전반적인 시인성은 비교적 양호하지만 일부 측면의 보조항로 구간에 해당되는 교각 2개는 미관상 다소 어두운 편임을 알 수 있다. 마창대교(c)의 경우 대형 선박이 자주 입·출항하기 때문에 경간 사이가 넓어 전반적인 운항에는 어려움이 없어 사고 위험은 낮을 것으로 보여진다. 원산안면대교(d)의 경우는 육지의 조명과 시야의 겹침이 일부 발생하여 위치에 따라 항해자가 주의해야 할 필요가 있다.
